Ein weiterer kritischer Blick auf den SUST Bericht 2324, HB-XVM

Verborgene und ausgeblendete Risiken

Autre regard critique sur le rapport SESE 2324, HB-XVM

Risques ignorés et occultés

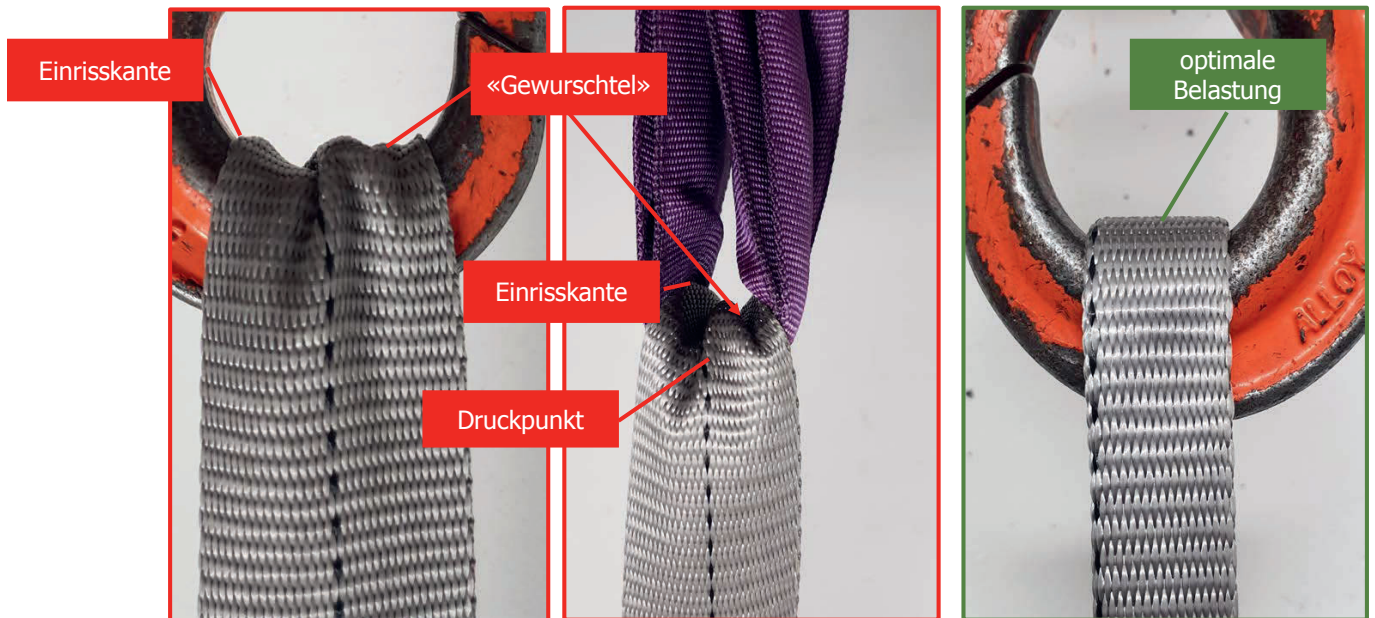
Abbildung 1: Flaches Band in runden Anschlagpunkten: Sicherheitshaken und Rundschlinge (Verlängerung). Das „Gewurschtel“ nimmt zu, die Kanten der Bänder liegen gegenüber dem Belastungspunkt immer weiter auseinander. An den Kanten der Bänder reißt das Band ein. Grün gerahmtes Bild: wenn das Band zusammengelegt wird (verjüngte Schlaufe), bleibt die Tragfähigkeit erhalten.

Illustrations 1: Sangle plate sur points d'attache ronds: crochet de sécurité et élingue sans fin (extension). Le „cafouillage“ augmente, les bords des sangles s'écartent toujours plus du point de charge. Les brins se brisent sur les bords des sangles. Image encadrée en vert: lorsque la sangle est repliée (boucles rétrécies), la capacité de charge est maintenue.

Bänder (Einweg-Hebebänder) sind der Natur der Sache nach Gewebe mit einem Schuss- und einem Kettfaden. Sie sind wesentlich dünner als Hebebänder EN 1492-1, ihre Mindestdicke muss nur 0,8 Millimeter betragen, was sie für das Einreissen vom Rand her besonders anfällig macht. Die flache, tragende Struktur des Gewebes ist unmittelbar mit der Nutzlast und dem Haken oder einem anderen Anschlagpunkt verbunden und weist keinen Schutz auf. Daher leiden Einweg-Hebebänder zunächst einmal dort, wo sie als flache Struktur in

einen runden Anschlagpunkt (Haken, Schäkkel oder – besonders kritisch – in eine Rundschnur) gehängt werden. Dies kostet, je nach Lage des Bandes im Anschlagpunkt, einen Teil der Leistung. Im geraden Zug sind sie also schon durch mindestens einen Faktor in ihrer Kapazität eingeschränkt. Werden sie nun noch geschnürt und/oder durch einen Neigungswinkel belastet, verlieren sie massiv an Leistung. Dieser Verlust kann bis zu 50 Prozent und mehr betragen.
